Terje Hanssen overtok våren 2003 Colin Archer skøyta «Fortuna Teel». Det er en 40 fots trebåt, furu på eik bygd i 1976. Han kjøpte båten «på bunn», den hadde sunket vinteren 2003. Den direkte årsaken til forliset ved kai var at en skroggjennomføring røk. Ved nærmere undersøkelser viste det seg at det var flere alvorlige skader ombord som skyldtes krypstrøm og galvanisk tæring.

Farlige strømmer også i trebåt

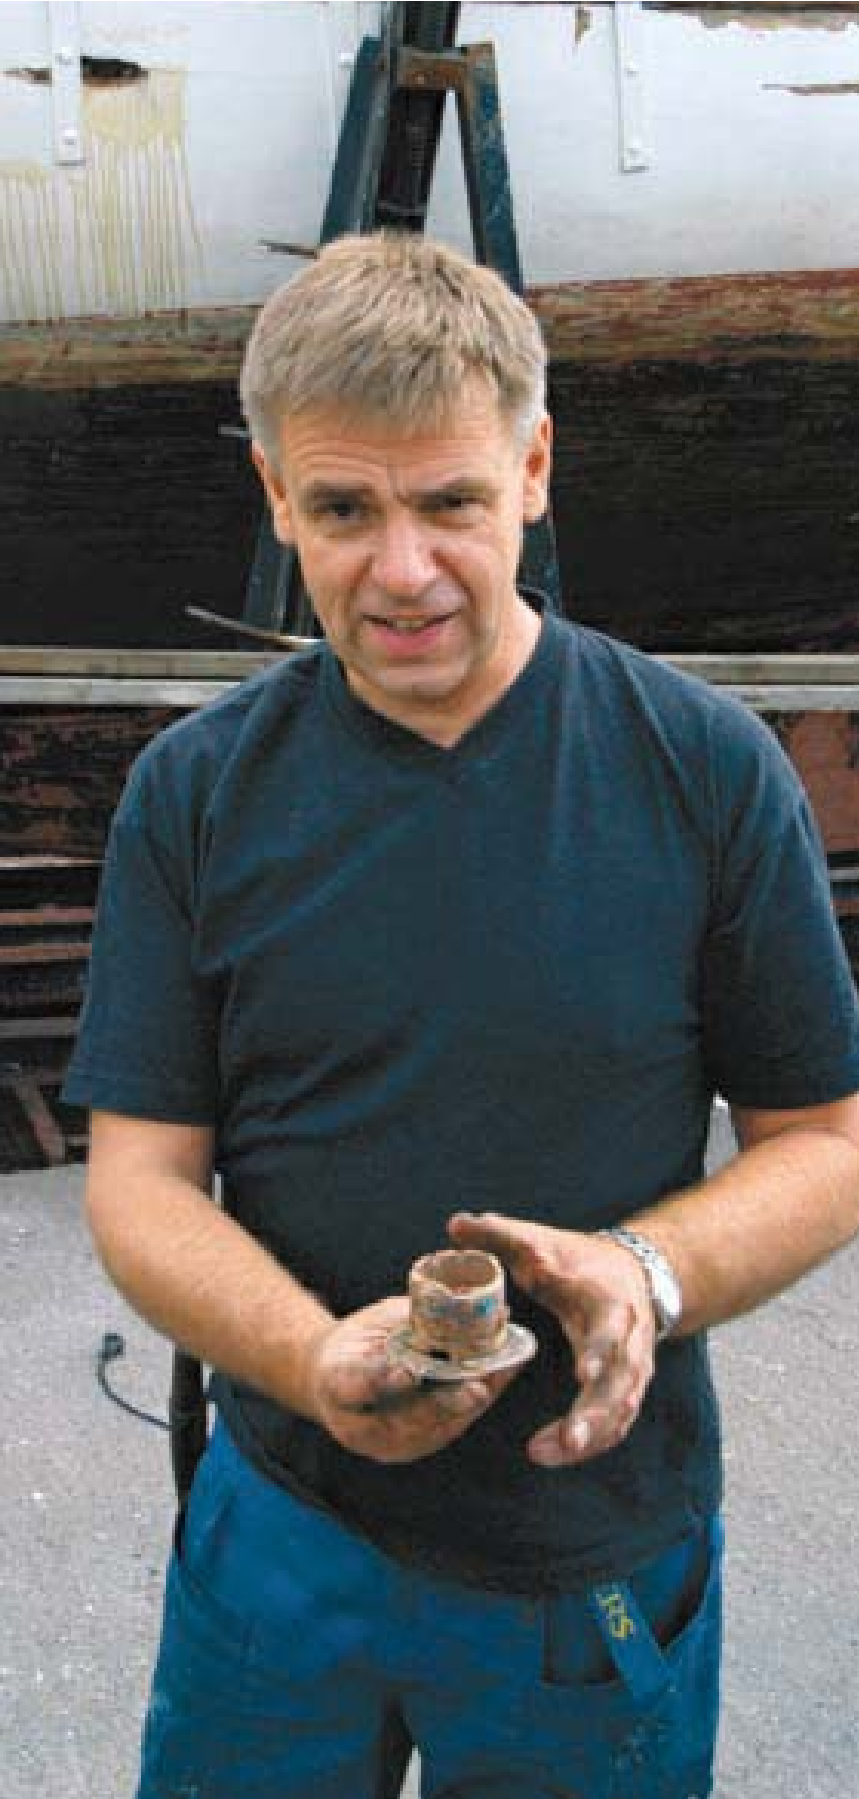
- Det var en skroggjennomføring fra dreneringen av styrebrønnen som røyk. Gjennomføringen var 26 år gammel og brakk rett av. Kranen var lukket, men gjennomføringen brakk rett innenfor skroget.

- Vi vet ikke dette eksakt, det kan være mange enkeltårsaker eller aller helst en kombinasjon av flere uheldige omstendigheter. Vi diskuterte mulighetene for frostsprengning og tretthet i metallet som følge av vibrasjon, men mest sannsynlig var det galvanisk tæring som følge av strømmer på metallet, eller en kombinasjon av de nevnte årsakene. Gjennomføringen, som de fleste gjennomføringene som er i handelen i dag, var minimalt dimensjonert i utgangspunktet. I tillegg består gjennomføringen og kranen som er montert på innsiden, av to ulike typer metaller, noe som fører til

galvanisk tæring.

Det er sannsynlig at gjennomføringen har fungert som «jord» for motoren.

Gjennomføringen var indirekte koblet til motoren og det elektriske anlegget via en gummislange. De fleste moderne slanger leder strøm ettersom de skal være kraftige og av brannbestandige materialer. Båten hadde et en-polet elektrisk anlegg hvor minus fra batteriet var koblet til motorblokk og det var mange tegn på at anlegget har vært i elektrisk ubalanse.

Terje Hanssen foran «Fortuna Teel» med en tæret skroggjennomføring. ▲

- For det første bygger jeg om det elektriske anlegget til to-polet anlegg på motoren, og sørger for gode materialer i det elektriske anlegget forøvrig. Jeg skulle også gjerne hatt bedre skroggjennomføringer, men lyktes ikke å få tak i dette i sommer, jeg måtte bare kjøpe det som fantes i båt-sjappene.

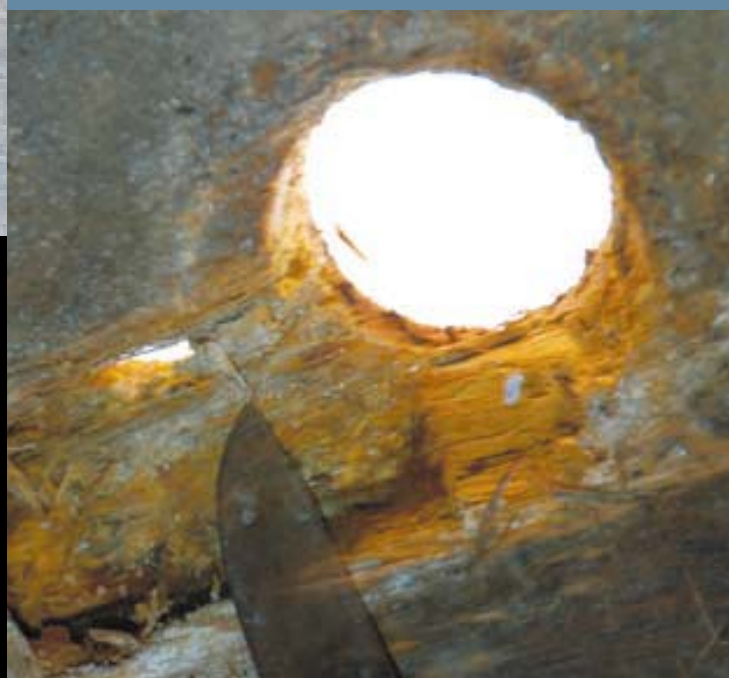
- Flere skroggjennomføringer hadde sterke tegn på tæring. En av vanntankene som var bygget i aluminium akter var også sterkt tæret opp. Mest alvorlig var det at treverket rundt sjøvannsinntaket til kjøling av motoren var delvis deformert. Treverket rundt akterstevnen var også nærmest oppløst rundt propellakselen. Dette skyldes sannsynligvis krypstrøm. Dessuten var det flere råteflekker i fribordet, uvisst av hvilken grunn.

- Jeg fjernet også vanntanken som var bygget i aluminium. Denne var enkelte steder «spist opp» og ubrukelig. Har i ettertid lært at man bør unngå utstyr av forskjellige legeringer. Strømmer mellom metall av ulik spenningsrekke i en trebåt danner ofte lut. Lutdannelsen akkumuleres ofte på innsiden av skroget rundt aksling og skroggjennomføringer og luten løser opp bindeevnen i treverket. Det er ikke vanlig råte, men resultatet er det samme, treverket mister styrke og på sikt kan dette få katastrofale følger.

Ødelagt treverk rundt skroggjennomføringen. ►

- Jeg ser etter om det er et gulhvitt pulver som kan forveksles med saltkrystaller på innsiden av skroget, spesielt rundt propell-aksel og skroggjennomføringer. Jeg fikk også råd om å isolere mellom treverket og metalleder som kan være elektrisk ledende slik som skroggjennomføringer og lignende. Noen anbefaler også å unngå bruk av sinkanoder.
